Dokumentation der Stadtplatzsanierung in Neumarkt-Sankt Veit auf der Homepage

Text: **Baufortschritt in der 24. Kalenderwoche 2021**

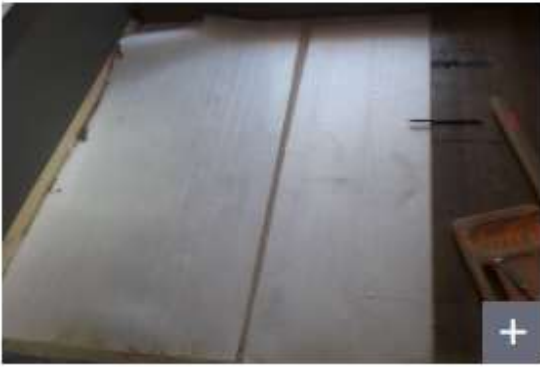
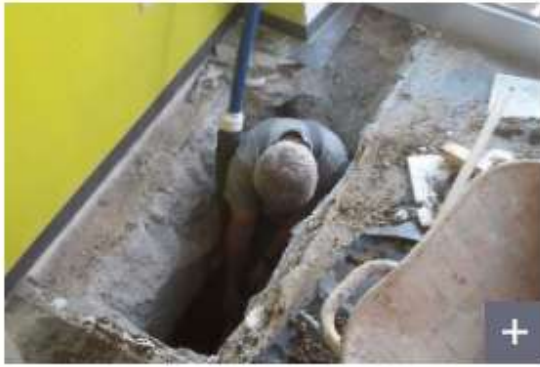
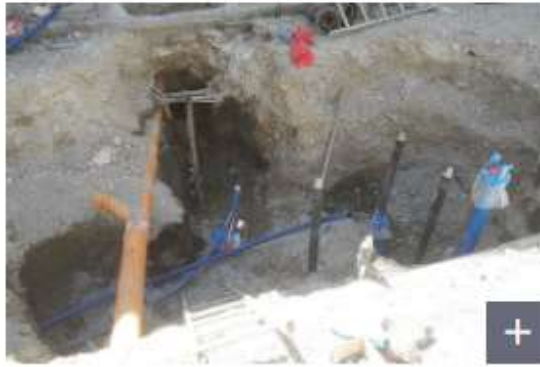
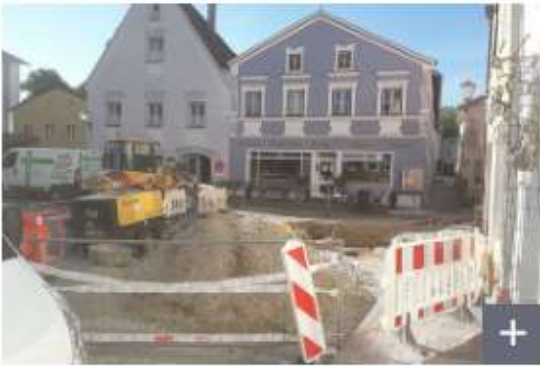
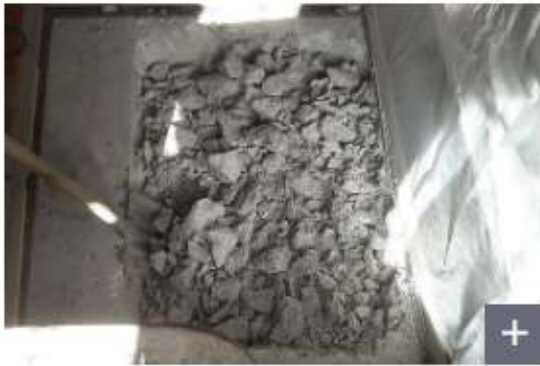
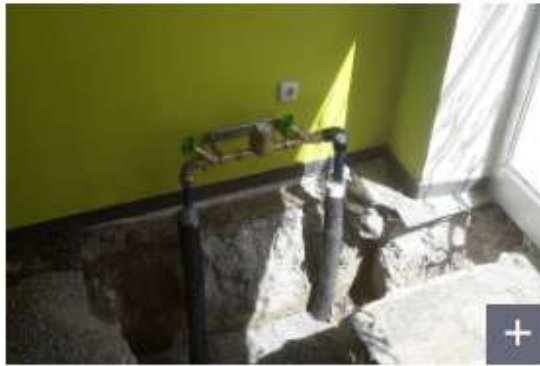
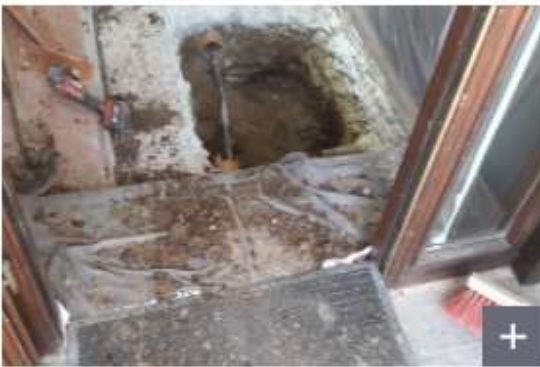
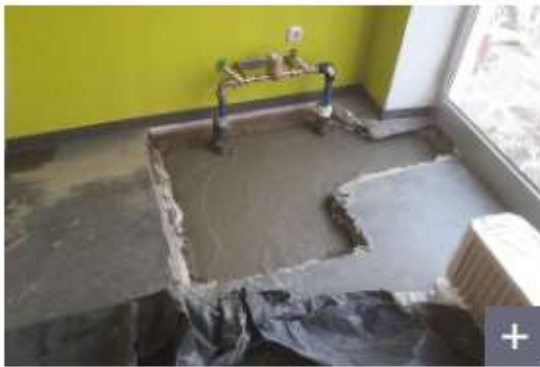
Auf den Bildern der KW24 sind zwei Baustellen für den Wasseranschluss zu sehen, die sich innerhalb von Gebäuden am unteren Stadtplatz befinden. Die Schwierigkeit hierbei besteht darin, dass keine Keller vorhanden sind. Die bestehenden Zähler befinden sich weiter innen in den Häusern. Die Zähler sollten, wie auch in der Wasserabgabesatzung geregelt, zwar innerhalb der Gebäude, jedoch möglichst nah an der Außenwand gelegen sein. Darum wurden bei den beiden Gebäuden in Absprache mit den Hauseigentümern neue Zählerstandorte festgelegt.

Die Herausforderung für die Leitungsbauer besteht darin, die neue Leitung ins Haus zu bringen und nach dem Zähler wieder mit der bestehenden Hausinstallation zu verbinden. Hierfür ist es nötig in den Gebäuden die Bodenplatte inklusive Bodenaufbau zu öffnen, darunter dann die alte Leitung zu finden und umzuschließen. Danach muss Schicht für Schicht wieder hergestellt werden, vom Auffüllen bis zum Bodenbelag.
